佐川町
大規模盛土造成地第二次スクリーニング計画作成委託業務

業務報告書

令和 5 年 3 月

高知県高岡郡佐川町役場建設課
株式会社 G P M O 高知事務所

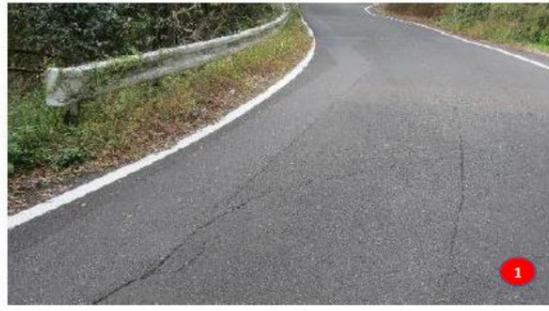
⑥	変動確率	<input type="checkbox"/> 大	<input checked="" type="checkbox"/> 小	(点数方式(方式1) 5%、点数方式(方式2) 7%)				
【総評】	町道サギノス線の路面表層の舗装亀裂部分(様式4写真1)は、施工後に盛土応力とは別の原因(豪雨による裏込めへの影響など)で発生したものと推察される。今後、盛土内の間隙水圧の上昇により道路擁壁部分への変形が考えられる。なお、第一次スクリーニング調査では、「航空写真では盛土2(町道下部工(重力式コンクリート擁壁の上に、ブロック積下部工))も同時期に造成されているため、同じ造成工事によるものと判断した。」となっているが、サギノス地区工業団地開発平面図では、開発対象地域には含まれていないし、この開発平面図には、既存の擁壁として、掲載されている。該当部分は、サギノス工業団地開発に伴う盛土ではなく、町道サギノス線の改良工事によるものと判断する。調査マニュアル「I編 変動予測調査編」本調査対象地域の設定では、「法第二条第一号に宅地とは「農地、採草放牧地および森林並びに道路、公園、河川その他政令」で定める公共の用に供する施設の用に供されている土地以外の土地をいう。」とあり、今後の継続調査を実施すべきかどうかの判断をしておく必要があると考えられる。必当該地点は、第二次スクリーニングの優先度が高い地区(A3)であり、以下の点に注目して、経過観察を行っていく必要がある。				想定被害形態			
					町道盛土内の間隙水圧の上昇による道路擁壁部分への変形			
					優先度 A3			
宅地概要 (第二次スクリーニング)								
【地盤定数】			【安定計算結果】					
【総評】	【位置図】							
	【断面図】							
変動予測調査後								
【工事の記録】								
【点検の記録】

写真1 点検箇所⑥ 道路舗装面にクラックあり

盛土 1 (サギノス腹付箇所) への対応は、第一次スクリーニング調査では、「航空写真では盛土 2 も同時期に造成されているため、同じ造成工事によるものと判断した。」となっているが、サギノス地区工業団地開発平面図では、既存の擁壁として掲載されており、本地点は、サギノス工業団地開発に伴う盛土ではなく、町道サギノス線の工事によるものと判断する。調査マニュアル「I 編 変動予測調査 編」本調査対象地域の設定では、「法第二条第一号に宅地とは「農地、採草放牧地および森林並びに道路、公園、河川その他政令」で定める公共の用に供する施設の用に供されている土地以外の土地をいう。」とあり、本事業の趣旨からして、今後の継続調査を実施する妥当性に欠けると考えられる。今後、佐川町と高知県が協議して、二次スクリーニングの対象箇所から除外するよう、最終判断を検討することが望ましい。本事業の趣旨から外れるのであれば、町の道路構造物として、コンクリート・間知ブロック擁壁、擁壁下部切土面、道路舗装・排水状況、背後斜面に着目した経過観察を実施していく方向が妥当と考えられる。

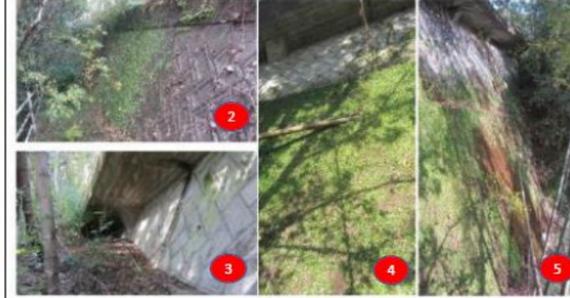
写真2 点検箇所⑦ 斜路上側・下側ブロック積み擁壁の変状は認められない

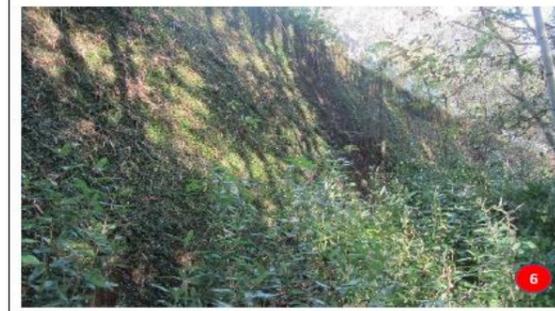
写真3 点検箇所⑧ 町道下側擁壁の変状は認められない

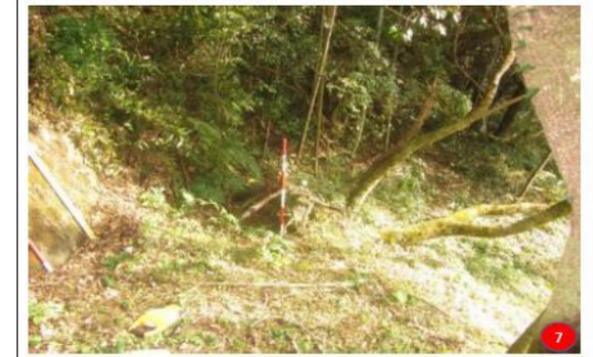
現地踏査の結果から、宅地地盤・亀裂、沈下、隆起、擁壁の基礎形状、背面の形状、盛土・のり面の形状、その他事項について宅地カルテ様式-3 から抜粋し、表 2-4-1 に示す。これによると、盛土番号 1 (サギノス工業団地腹付け型) には、道路擁壁下側の植生の根曲がり、開発申請による切土に伴い、植生を保護する土壌が減少したことによると推察されるほか、これら項目に関する変状は認められなかった。

写真4 切土部分をまたぐ樹木に発生した根曲がり(1/2)

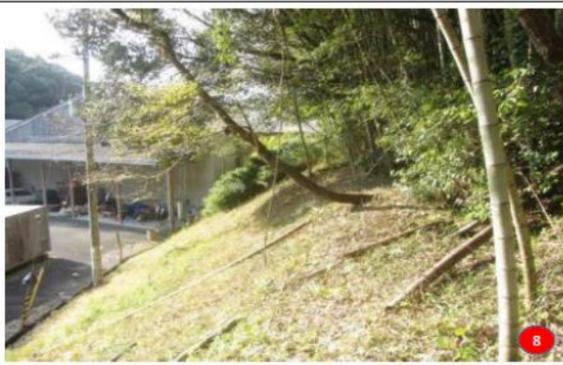
写真5 切土部分をまたぐ樹木に発生した根曲がり(2/2)

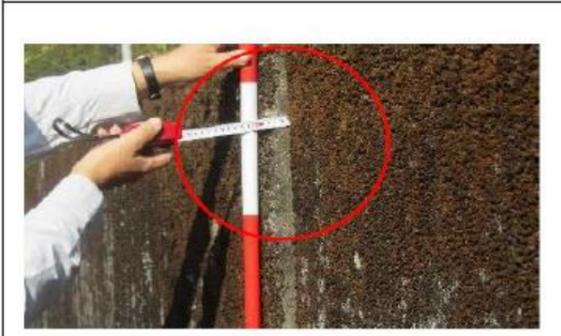
現地踏査の結果から、宅地地盤・亀裂、沈下、隆起、擁壁の基礎形状、背面の形状、盛土・のり面の形状、その他事項について宅地カルテ様式-3 から抜粋し、表 2-4-2 に示す。これによると、盛土番号 2 (サギノス工業団地谷埋め型) には、宅地地盤・亀裂、沈下、隆起は認められないが、盛土最下流側に設置された直立土留擁壁の天端目地には 1.5cm から 2.0cm のトップリングが認められるほか、盛土のり面 (様式-4 横断測線 No. 1) では、水路のつまりが影響して、浸食により法肩が低下している。

写真1 土留擁壁変状箇所① 左側擁壁が水平方向に2 cm トップリングしている。

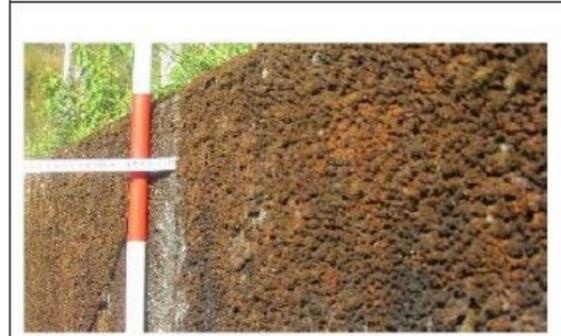
写真2 土留擁壁変状箇所② 左側擁壁が水平方向に1.5 cm トップリングしている。

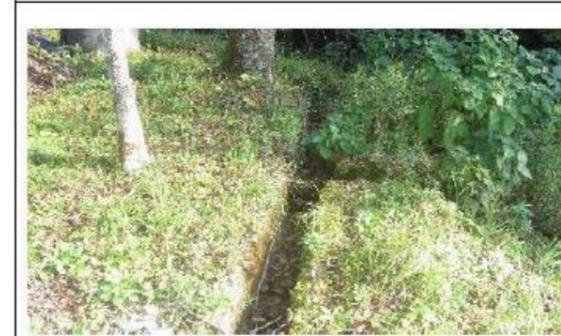
写真3 点検箇所① 法面の崩壊・変状は認められない

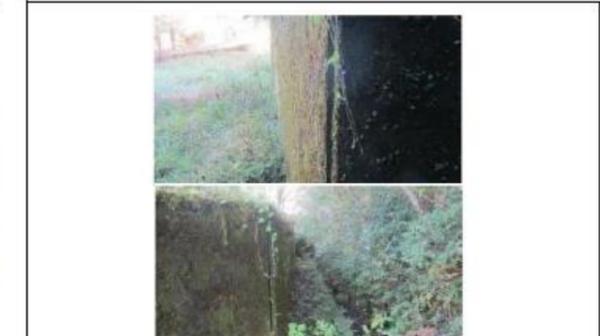
写真4 点検箇所② 調整池横の土留擁壁の移動・変状は認められない

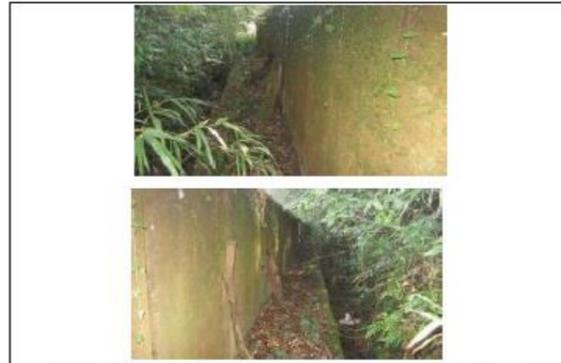
写真6 点検箇所③ 司牡丹工場横の土留擁壁の移動・変状は認められない

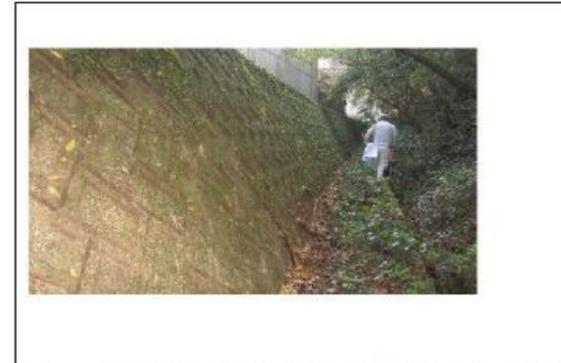
写真7 点検箇所④ 司牡丹工場横の土留擁壁の移動・変状は認められない

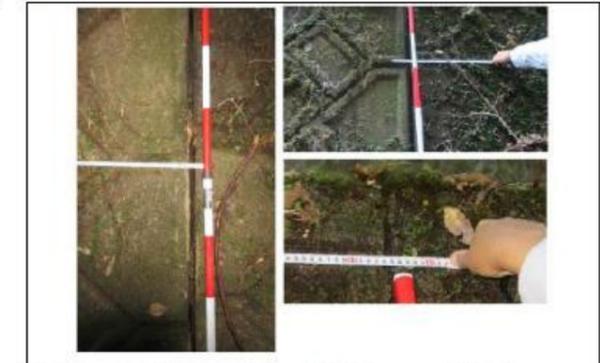
写真8 点検箇所⑤ 司牡丹工場南東側では、土留擁壁には、上下で横方向に若干の変状(2 cm)が認められる

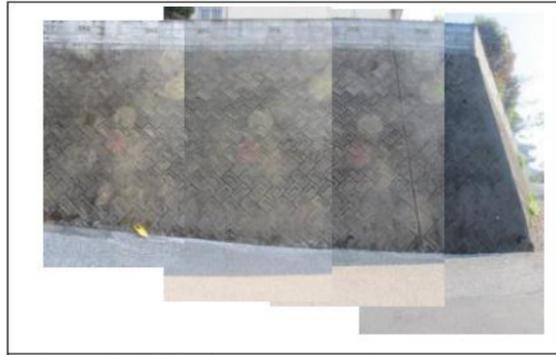
写真1 西側擁壁(練積1段 高さ5.5m)

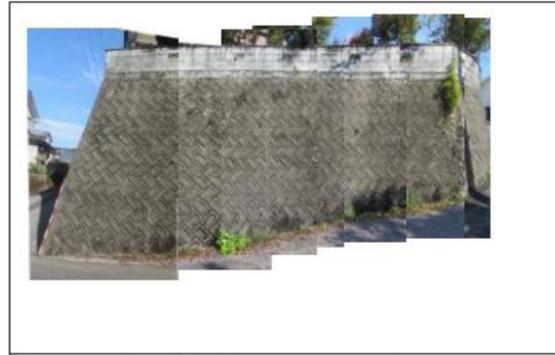
写真2 南側擁壁(練積1段 高さ4.8m)

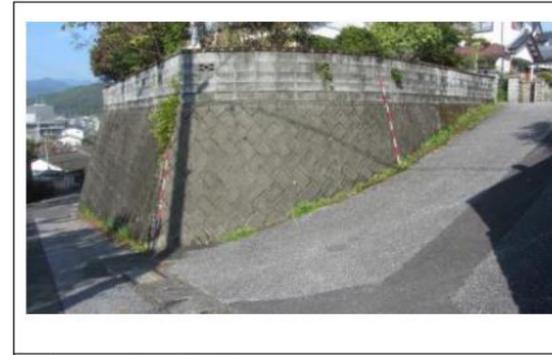
写真3 東側擁壁(練積1段 高さ3.0m)

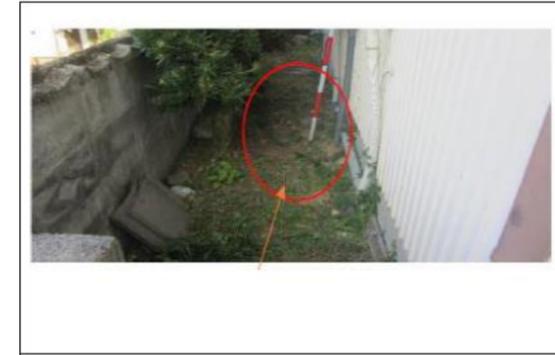
現地踏査の結果から、宅地地盤・亀裂、沈下、隆起、擁壁の基礎形状、背面の形状、盛土・のり面の形状、その他事項について宅地カルテ様式-3 から抜粋し、表 2-4-3 に示す。これによると、盛土番号 3 (霧生ヶ丘団地腹付け型) には、宅地地盤・亀裂、沈下、隆起は西側擁壁クラック上部にある宅地地盤が 1 m×1 m 程度で、10 c m程度沈下している。擁壁とその基礎の変状としては、西側擁壁壁面で 1 箇所、東側擁壁壁面で 1 箇所、様式-4 に示すようなクラックが見つかっている。擁壁背面の変状としては、西側擁壁クラック上部にある宅地地盤が 1 m×1 m 程度で、10 c m程度沈下している。盛土のり面について、変状は、認められない。

写真4 西側擁壁南端から9mの擁壁上側にある宅地地盤の一部(1m x 1m)が周囲に比べ10cm程度低くなっている。

西側擁壁上部の宅地側地盤について、想定被害形態は、「盛土部分の緩やかな地盤沈下の進行」と考えられ、次の段階では、本地点の変状に適合した経過観察を実施し、異常が認められた場合に、改めて第二次スクリーニング実施の検討をすべきである。経過観察の着目点としては、主に、変状の進行（クラック幅の拡大等）、新たな湧水や変状の発見、他事業における変状の補修実績などが挙げられ、定期的に、間知ブロックのひび割れ幅の拡大、庭の陥没、排水状況に着目した経過観察を実施するものとする。

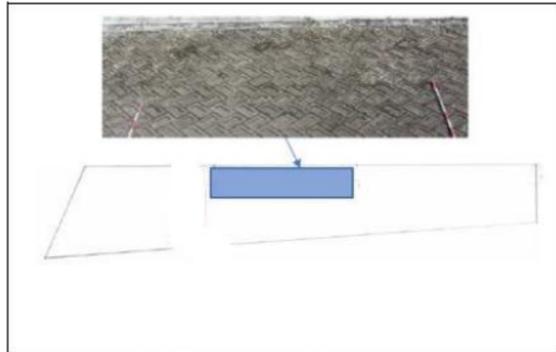
現地踏査の結果について、宅地カルテ様式-3 から抜粋し、表 2-5-3 に示す。これによると、盛土番号 3 (霧生ヶ丘団地腹付け型) には、南側と東側の擁壁に設置された排水工からの排水跡や西側擁壁のヘアクラックから濁水跡が残っている。水を好む植生の有無についても、南側擁壁の目地に確認された。

写真5 南側擁壁西側4mから8.4mにかけて1m程度の幅で地下水浸潤の跡

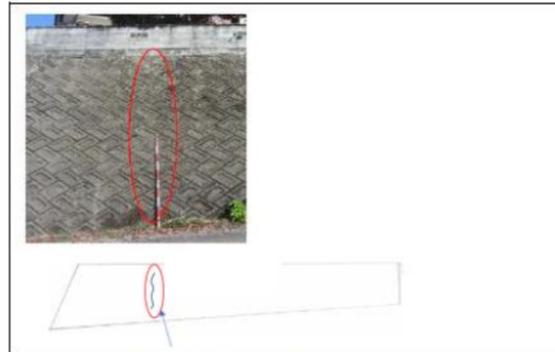
写真6 南側擁壁2ミリの縦割クラック

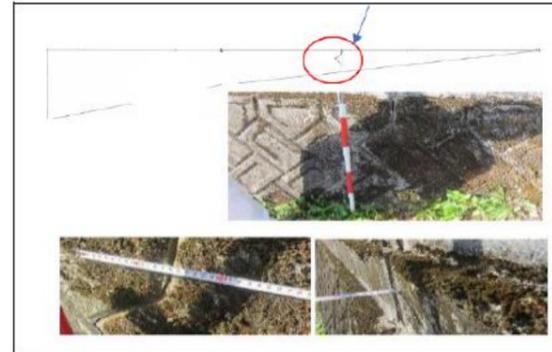
写真7 東側擁壁5ミリの縦割クラック

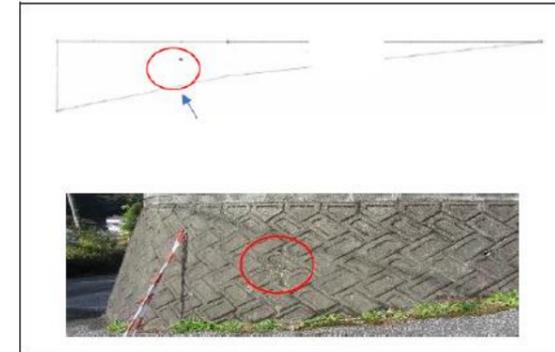
写真8 南東曲角擁壁 水抜き穴から排水跡
