佐川町
大規模盛土造成地第二次スクリーニング計画作成委託業務

業務報告書

令和 5 年 3 月

高知県高岡郡佐川町役場建設課
株式会社 G P M O 高知事務所

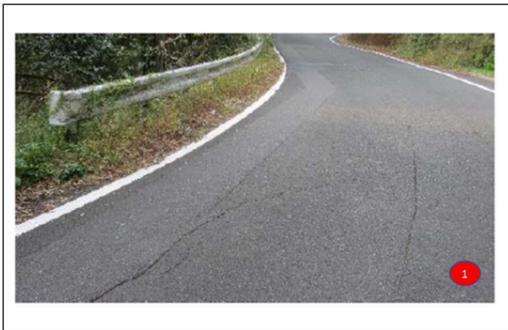
⑥	変動確率	<input type="checkbox"/> 大 <input checked="" type="checkbox"/> 小	(点数方式(方式1) 5%、点数方式(方式2) 7%)					
【総評】	<p>町道サギノス線の路面表層の舗装亀裂部分(様式4写真1)は、施工後に盛土応力とは別の原因(豪雨による裏込めへの影響など)で発生したものと推察される。今後、盛土内の間隙水圧の上昇により道路擁壁部分への変形が考えられる。なお、第一次スクリーニング調査では、「航空写真では盛土2(町道下部工(重力式コンクリート擁壁の上に、ブロック積下部工))も同時期に造成されているため、同じ造成工事によるものと判断した。」となっているが、サギノス地区工業団地開発平面図では、開発対象地域には含まれていないし、この開発平面図には、既存の擁壁として、掲載されている。該当部分は、サギノス工業団地開発に伴う盛土ではなく、町道サギノス線の改良工事によるものと判断する。調査マニュアル「1編 変動予測調査編」本調査対象地域の設定では、「法第二条第一号に宅地とは「農地、採草放牧地および森林並びに道路、公園、河川その他政令」で定める公共の用に供する施設の用に供されている土地以外の土地をいう。」とあり、今後の継続調査を実施すべきかどうかの判断をしておく必要があると考えられる。</p> <p>当該地点は、第二次スクリーニングの優先度が高い地区(A3)であり、以下の点に注目して、経過観察を行っていく必要がある。</p> <ul style="list-style-type: none"> ・コンクリート・間知ブロック擁壁、擁壁下部切土面、道路舗装・排水状況、背後斜面 <p>想定被害形態は、「町道盛土内の間隙水圧の上昇による道路擁壁部分への変形」とした。</p>			想定被害形態				
				町道盛土内の間隙水圧の上昇による道路擁壁部分への変形				
				優先度				
				A3				
宅地概要 (第二次スクリーニング)				変動予測調査後				
【地盤定数】		【安定計算結果】		【工事の記録】

写真1 点検箇所⑥ 道路舗装面にクラックあり

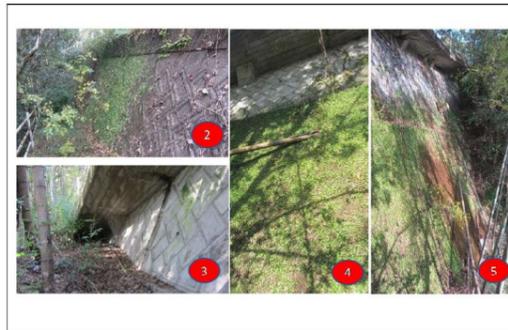
写真2 点検箇所⑦ 斜路上側・下側ブロック積み擁壁の変状は認められない

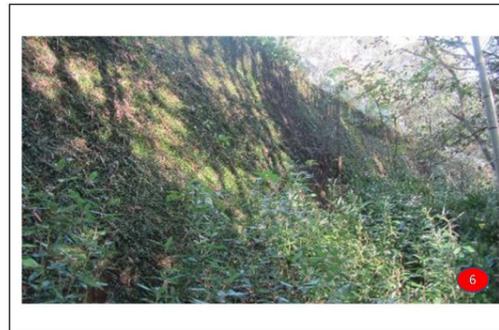
写真3 点検箇所⑧ 町道下側擁壁の変状は認められない

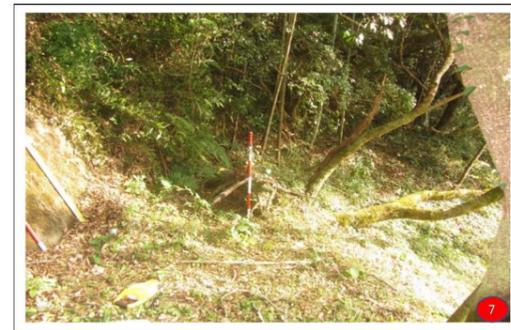
現地踏査の結果から、宅地地盤・亀裂、沈下、隆起、擁壁の基礎の変状、背面の変状、盛土・のり面の変状、その他事項について宅地カルテ様式-3 から抜粋し、表 2-4-1 に示す。これによると、盛土番号 1 (サギノス工業団地腹付け型) には、道路擁壁下側の植生の根曲がり、開発申請による切土に伴い、植生を保護する土壌が減少したことによると推察されるほか、これら項目に関する変状は認められなかった。

写真4 切土部分をまたぐ樹木に発生した根曲がり(1/2)

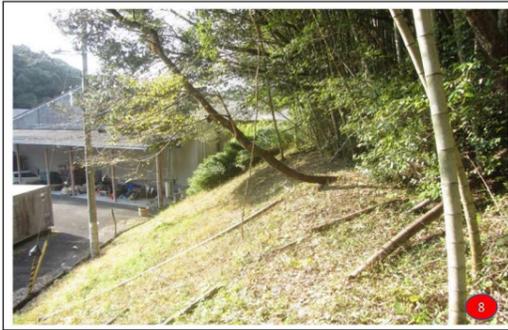
写真5 切土部分をまたぐ樹木に発生した根曲がり(2/2)

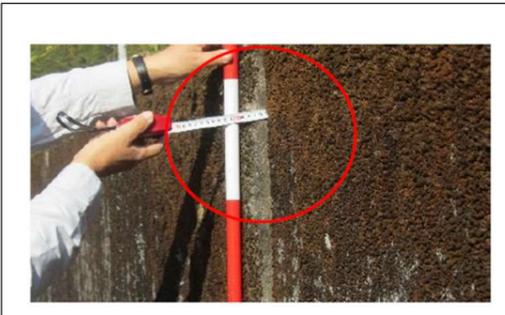
現地踏査の結果から、宅地地盤・亀裂、沈下、隆起、擁壁の基礎の変状、背面の変状、盛土・のり面の変状、その他事項について宅地カルテ様式-3 から抜粋し、表 2-4-2 に示す。これによると、盛土番号 2 (サギノス工業団地谷埋め型) には、宅地地盤・亀裂、沈下、隆起は認められないが、盛土最下流側に設置された直立土留擁壁の天端目地には 1.5cm から 2.0cm のトップリングが認められるほか、盛土のり面 (様式-4 横断測線 No. 1) では、水路のつまりが影響して、浸食により法肩が低下している。

写真1 土留擁壁変状箇所① 左側擁壁が水平方向に2cmトップリングしている。

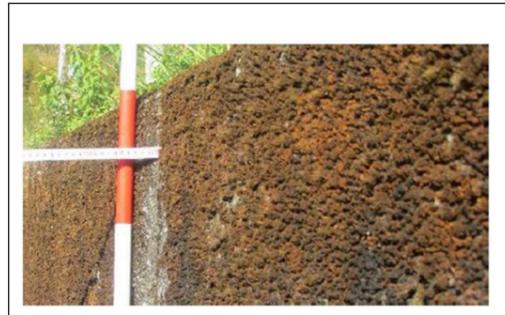
写真2 土留擁壁変状箇所② 左側擁壁が水平方向に1.5cmトップリングしている。

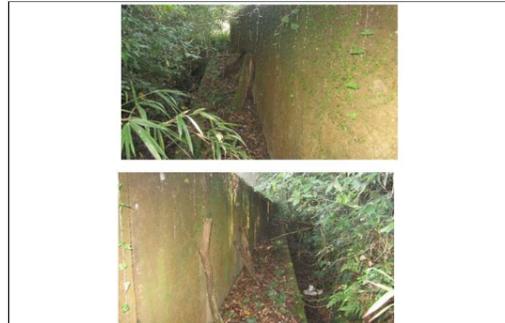
写真6 点検箇所③ 司牡丹工場横の土留擁壁の移動・変状は認められない

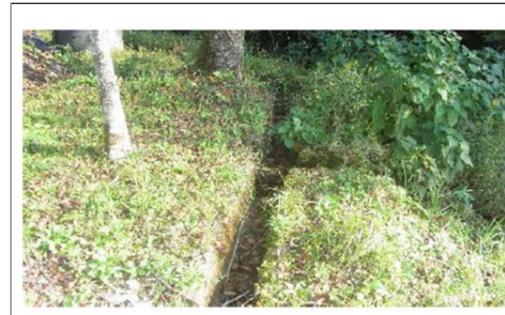
写真3 点検箇所① 法面の崩壊・変状は認められない

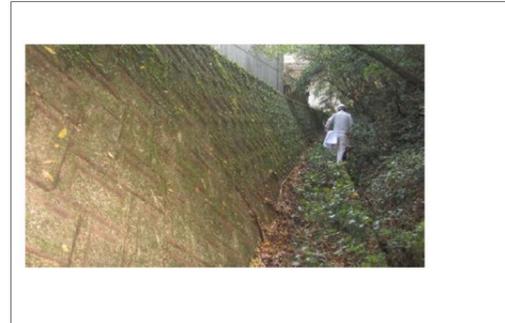
写真7 点検箇所④ 司牡丹工場横の土留擁壁の移動・変状は認められない

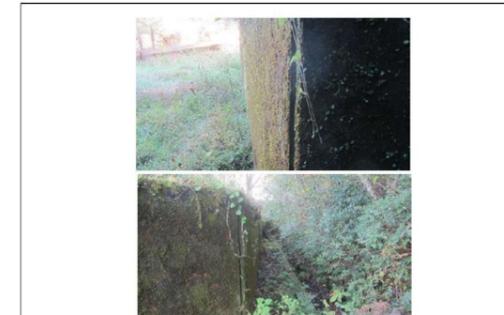
写真4 点検箇所② 調整池横の土留擁壁の移動・変状は認められない

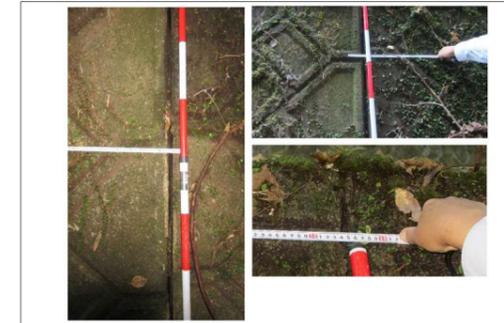
写真8 点検箇所⑤ 司牡丹工場南東側では、土留擁壁には、上下で横方向に若干の変状(2cm)が認められる

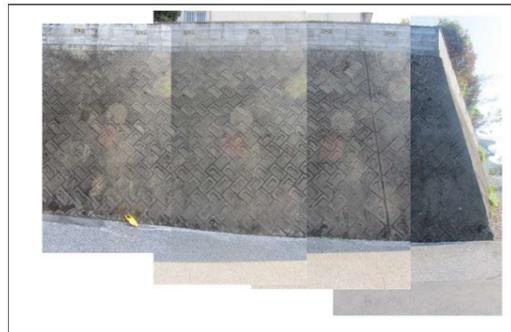
写真1 西側擁壁(練積1段 高さ5.5m)

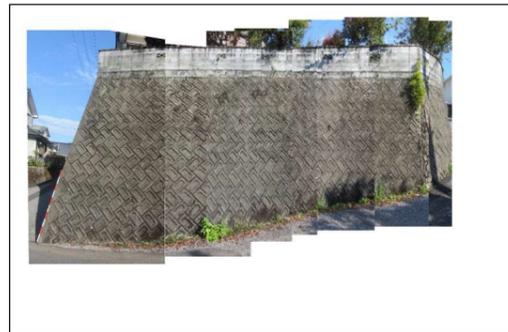
写真2 南側擁壁(練積1段 高さ4.8m)

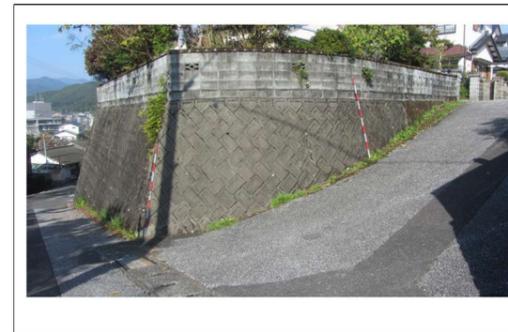
写真3 東側擁壁(練積1段 高さ3.0m)

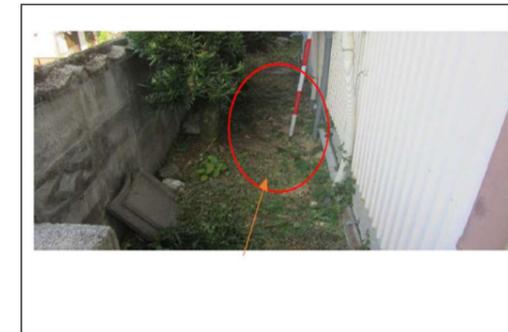
現地踏査の結果から、宅地地盤・亀裂、沈下、隆起、擁壁の基礎の変状、背面の変状、盛土・のり面の変状、その他事項について宅地カルテ様式-3 から抜粋し、表 2-4-3 に示す。これによると、盛土番号 3 (霧生ヶ丘団地腹付け型) には、宅地地盤・亀裂、沈下、隆起について、西側擁壁上部にある宅地側地盤の一部(1m 四方)が、他の地盤に比べ 10 c m程度沈下している。擁壁とその基礎の変状としては、南側擁壁壁面で 1 箇所、東側擁壁壁面で 1 箇所、様式- 4 に示すようなクラックが見つかった。擁壁背面の変状としては、西側擁壁上部にある宅地側地盤の一部(1m 四方)が、他の地盤に比べ 10 c m程度沈下している。盛土のり面について、変状は、認められない。

写真4 西側擁壁南端から9m(道路面から2m)の上側擁壁の宅地が周囲の地盤に比べ10cm程度低くなっている。

西側擁壁上部の宅地側地盤について、想定被害形態は、「盛土部分の緩やかな地盤沈下の進行」と考えられ、次の段階では、本地点の変状に適合した経過観察を実施し、異常が認められた場合に、改めて第二次スクリーニング実施の検討をすべきである。経過観察の着目点としては、主に、変状の進行（クラック幅の拡大等）、新たな湧水や変状の発見、他事業における変状の補修実績などが挙げられ、定期的に、間知ブロックのひび割れ幅の拡大、庭の陥没、排水状況に着目した経過観察を実施するものとする。

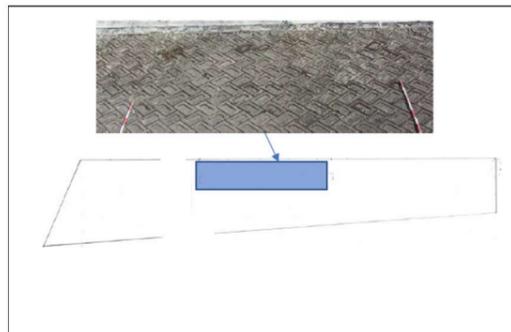
写真5 南側擁壁西側4mから8.4mにかけて1m程度の幅で地下水浸潤の跡

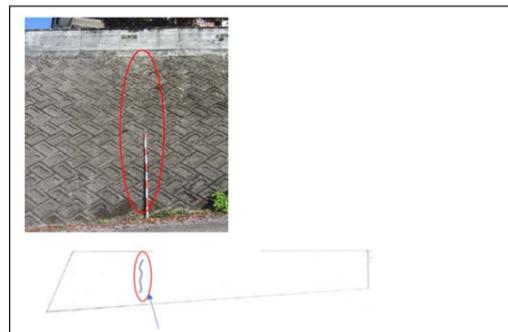
写真6 南側擁壁2ミリの縦割クラック

第二次スクリーニングの優先度が高い地区(A4)であり、以下の点に注目して、経過観察を行っていく必要がある。	優先度	A4							
							間知ブロックのひび割れ幅の拡大、庭の陥没、排水状況							
							想定被害形態は、「盛土部分の緩やかな地盤沈下の進行」とした。

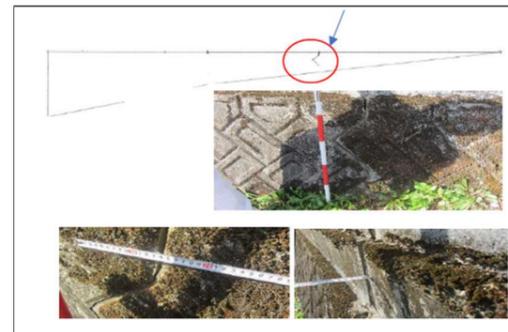
写真7 東側擁壁5ミリの縦割クラック

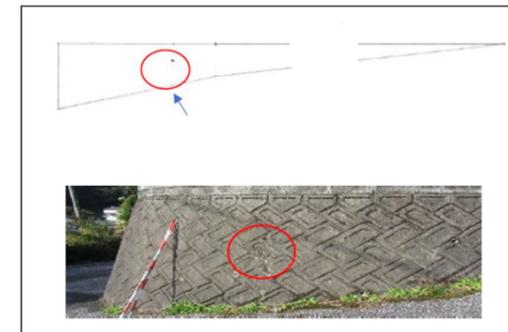
写真8 南東曲角擁壁 水抜き穴から排水跡
