佐川町
大規模盛土造成地第二次スクリーニング計画作成委託業務

業務報告書

令和 5 年 3 月

高知県高岡郡佐川町役場建設課
株式会社 G P M O 高知事務所

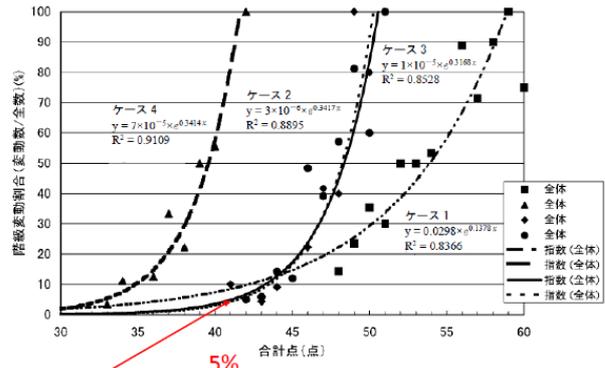
図 2-1-1 盛土番号 1 (サギノス工業団地腹付け型) の変動確率の算定 (点数方式(方式 1))

図参 5.3-② 橋本・三輪による変動確率曲線 (ケース 1~4)

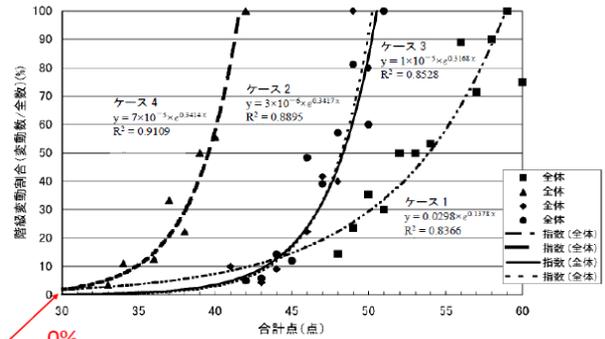
図 2-2-1 盛土番号 2 (サギノス工業団地谷埋め型) の変動確率の算定 (点数方式(方式 1)ケース 2)

変動確率の評価手法は、点数方式の谷埋め型および腹付け型大規模盛土造成地の滑動崩落の変動確率を評価する手法である方式 1 のケース 2：盛土材は把握できて基礎地盤の状況もある程度予測できる場合を採用して算出し、合計点数 20 点で、変動確率 0%、点数方式(方式 2)では 44.4%が算出され、変動確率の最終評価は、44.4%とした。

図参 5.3-② 橋本・三輪による変動確率曲線(ケース1~4)

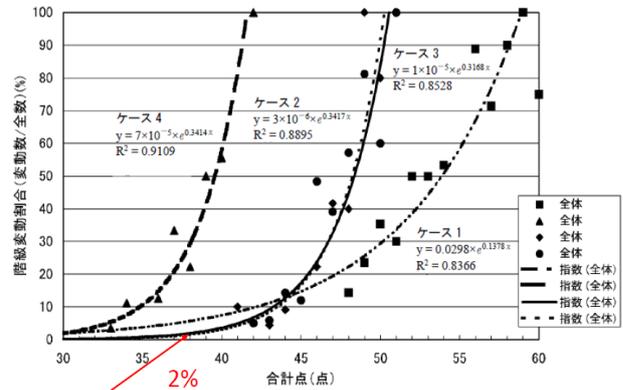
図 2-3 盛土番号 3 (霧生ヶ丘団地腹付け型) の変動確率の算定 (点数方式(方式 1)ケース 2)

変動確率の評価手法は、点数方式の谷埋め型および腹付け型大規模盛土造成地の滑動崩落の変動確率を評価する手法である方式 1 のケース 2 : 盛土材は把握できて基礎地盤の状況もある程度予測できる場合を採用して算出し、合計点数 38 点で、変動確率 2%とした。

図参 5.3-② 橋本・三輪による変動確率曲線 (ケース 1~4)

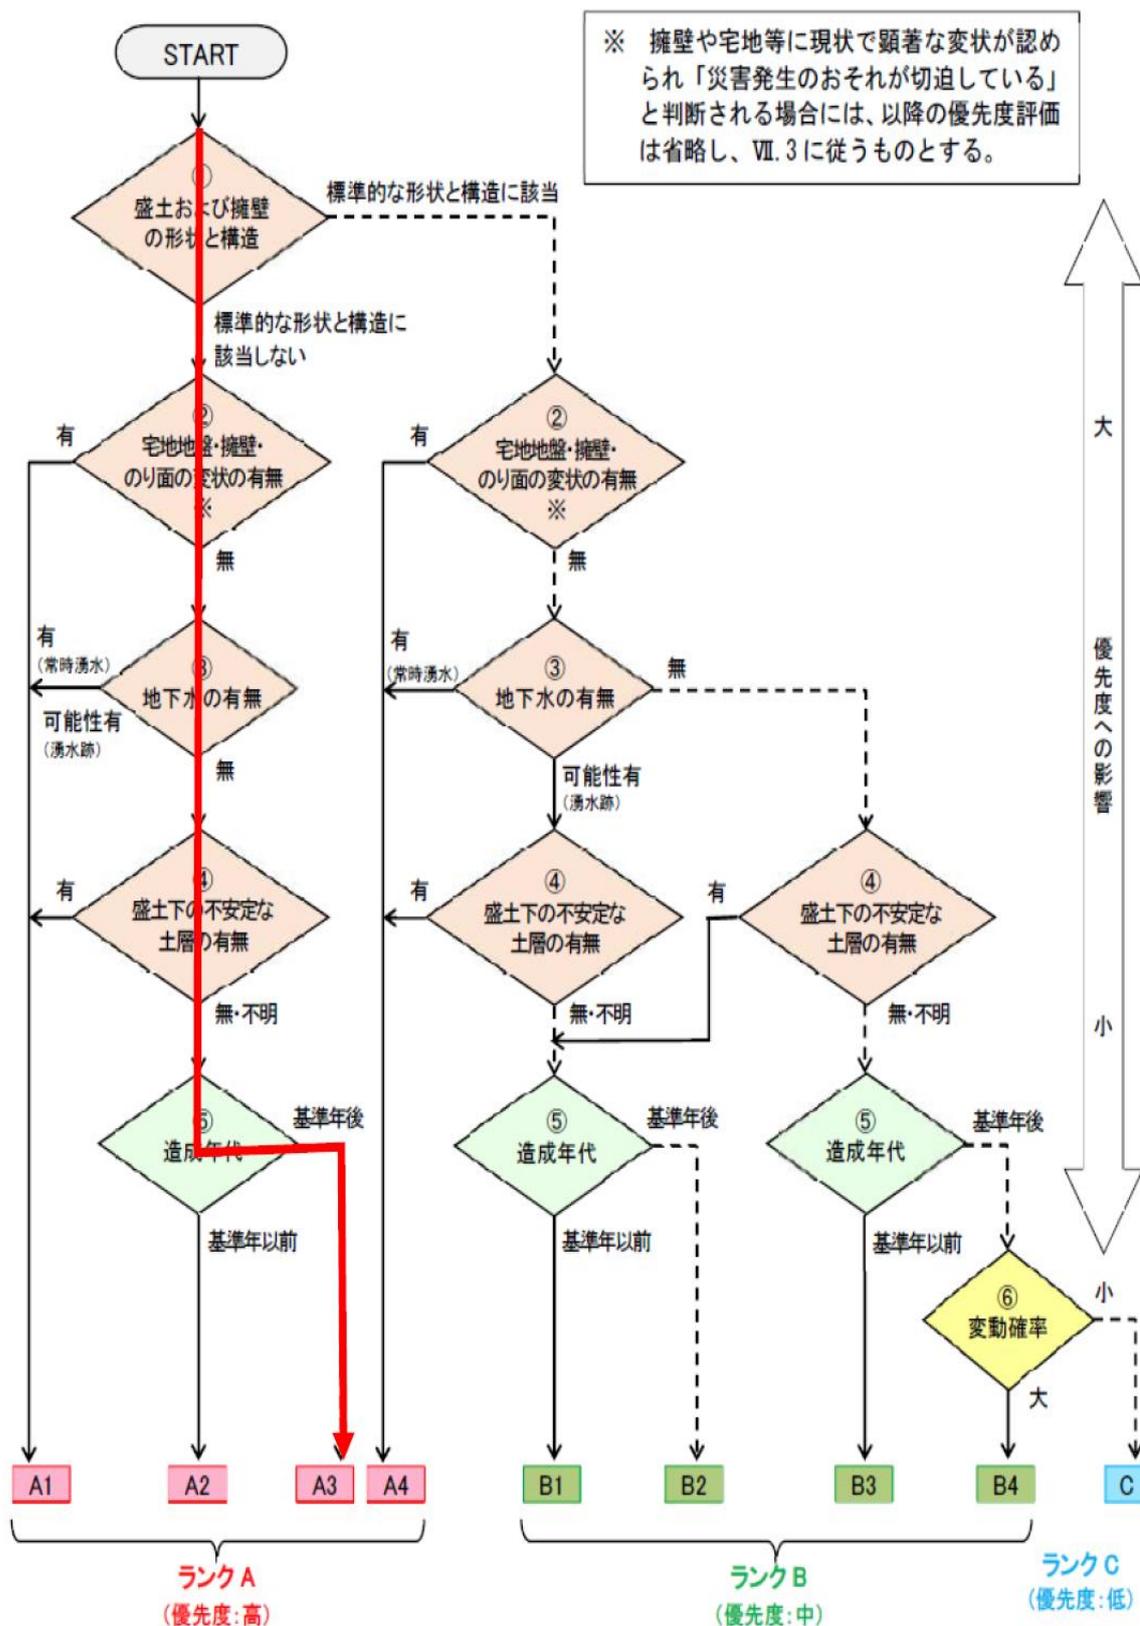
図 2-4-1 二次スクリーニングの優先度評価 (盛土 1 (サギノス工業団地腹付け型))

地点 (盛土) 番号	第一次スクリーニング										第一次スクリーニング計画																											
	盛土造成地の位置	盛土造成地の規模			大規模盛土造成地の抽出						優先度評価							その他			想定被害形態																	
	所在地	面積(m ²)	原地盤面の勾配(度)		高さ(m)	谷埋め型	腹付型	現地での確認		①盛土/擁壁の形状・構造				②変状				③地下水	④盛土の下の不安定土層	⑤造成年代		変動確率	特記事項	優先度	保全対象													
			α	θ				面積3000m ² 以上	原地面の勾配20度以上かつ高さ5m以上	必要性	結果	大規模盛土造成地の種類	のり面勾配	小段間隔	のり面保護工	ひな壇部分の傾斜	擁壁構造								宅地地盤	擁壁	のり面	周辺施設	住宅	公共施設等	既存調査結果(土質・地下水・N値等)							
α																																θ	面積3000m ² 以上	原地面の勾配20度以上かつ高さ5m以上	必要性	結果	大規模盛土造成地の種類	のり面勾配
1	高知県高岡郡佐川町乙字サギノスー番地他	2,000.00	17	-	10	×	×	-	不要	-	腹付け型	-	-	-	-	-	-	-	-	鉄筋コンクリート	非該当(混合擁壁)	無	無	無	無	無	無	不明	S63	基準年代以降	5%(方式1) 7%(方式2)	小	町道サギノス線の路面表層の舗装亀裂部分(様式4写真1)は、施工後に盛土応力とは別の原因(豪雨による裏込めへの影響など)で発生したものと推察される。今後、盛土内の間隙水圧の上昇により道路擁壁部分への変形が考えられる。 当該地点は、第二次スクリーニングの優先度が高い地区(A3)であり、以下の点に注目して、経過観察を行っていく必要がある。 ・コンクリート・間知ブロック擁壁、擁壁下部切土面、道路舗装・排水状況、背後斜面 想定被害形態は、「町道盛土内の間隙水圧の上昇による道路擁壁部分への変形」とした。	A3	-	なし	なし	町道盛土内の間隙水圧の上昇による道路擁壁部分への変形

盛土 1 (サギノス腹付箇所) への対応は、第一次スクリーニング調査では、「航空写真では盛土 2 も同時期に造成されているため、同じ造成工事によるものと判断した。」となっているが、サギノス地区工業団地開発平面図では、既存の擁壁として掲載されており、本地点は、サギノス工業団地開発に伴う盛土ではなく、町道サギノス線の工事によるものと判断する。調査マニュアル「I 編 変動予測調査 編」本調査対象地域の設定では、「法第二条第一号に宅地とは「農地、採草放牧地および森林並びに道路、公園、河川その他政令」で定める公共の用に供する施設の用に供されている土地以外の土地をいう。」とあり、本事業の趣旨からして、今後の継続調査を実施する妥当性に欠けると考えられる。今後、佐川町と高知県が協議して、二次スクリーニングの対象箇所から除外するよう、最終判断を検討することが望ましい。本事業の趣旨から外れるのであれば、町の道路構造物として、コンクリート・間知ブロック擁壁、擁壁下部切土面、道路舗装・排水状況、背後斜面に着目した経過観察を実施していく方向が妥当と考えられる。

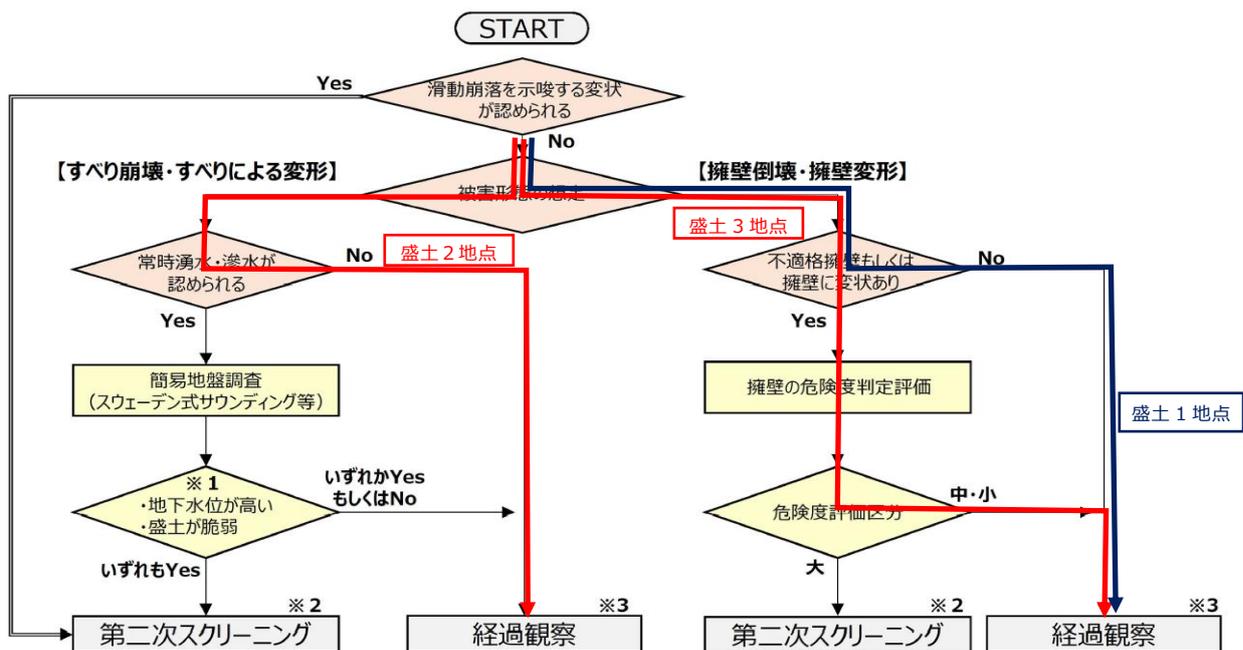
図 2-4-4 早期に第二次スクリーニングを実施すべき優先度の高い盛土を選定するフロー

第二次スクリーニングでは、ボーリングなどの地盤調査と安定計算を実施し、大規模盛土造成地の安全性を把握するために、長い期間と多大な費用を要するため、国土交通省は、新しい考え方として、安全性の把握を効果的に進めることを目的に、「大規模盛土造成地の滑動崩落対策推進ガイドライン同解説」の補足の活用を提示している。この中には、早期に第二次スクリーニングを実施すべき優先度の高い盛土を選定し、それ以外は、当面の間、宅地地盤の変状の経過観察を行い、異常が認められた場合に、改めて第二次スクリーニング実施の必要性等を検討するために必要な選定フローが示されており、図 2-4-4 に示す。

本図に、今後第二次スクリーニングを検討すべき盛土 3 地点の早期に第二次スクリーニングを実施すべき優先度の高い盛土を選定するフローを記入すると、全ての盛土地点が、「経過観察の結果、異常が認められた場合は、改めて第二次スクリーニングの実施を検討する」フローに分類された。これらのことを根拠に、盛土 3 地点に関する今後の第二次スクリーニングの実施方針について、次ページに示す。

西側擁壁上部の宅地側地盤について、想定被害形態は、「盛土部分の緩やかな地盤沈下の進行」と考えられ、次の段階では、本地点の変状に適合した経過観察を実施し、異常が認められた場合に、改めて第二次スクリーニング実施の検討をすべきである。経過観察の着目点としては、主に、変状の進行（クラック幅の拡大等）、新たな湧水や変状の発見、他事業における変状の補修実績などが挙げられ、定期的に、間知ブロックのひび割れ幅の拡大、庭の陥没、排水状況に着目した経過観察を実施するものとする。
