| 司牡丹酒造（株）焼酎蔵買取・整備事業基本設計業務 | | 図面 |

司牡丹酒造（株）焼酎蔵買取・整備事業

構造計画説明書

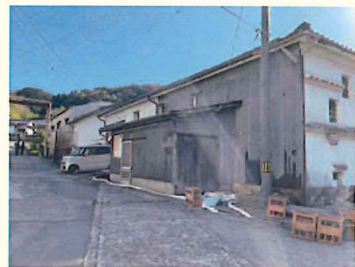
## 【蒸留室】

焼酎は火入れの代わりに蒸留を行う。木造と鉄骨造の2室の蒸留室がある。鉄骨造の建物には昭和43年建造。蒸留機は司牡丹で製作したと言われ、先端部が銅で作られる点にこだわりがあるという。

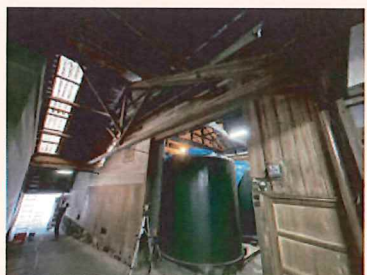
## 【原料室】

酒造りに必要な米を一時保管するために使われていたと考えられる。木造真壁平屋建て。外部は下身板張り、内部腰板張り。長期貯蔵ではないため簡素な仕上げとみられる。

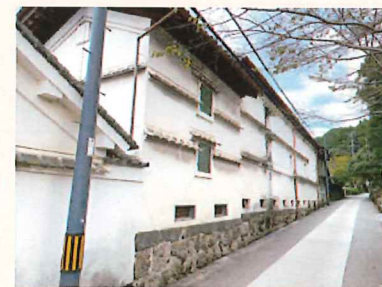
## 【仕込み庫】

酒母ができると仕込みを行う。そえ、おどり、なか、とめと4日間。樽1本ずつ仕込んだと考えられる。ホーロータンクは昭和30~40年代に導入され、それ以前は木樽。木造塗籠造2階建て。温湿度調整のために地窓と上方の窓が設けられる。基礎石は、野面積みの上に延べ石を置く。軒裏まで漆喰を塗り回した防火構造。漆喰補修の跡が顕著。仕込み蔵では2階の床板を外して上から足をかき混ぜるため床板に釘を打たない工夫が施される。
